Archeo-rapport 431

Het archeologisch onderzoek in de Sint-Petrusstraat 7 te Landen

**Tienen, 2018
Studiebureau Archeologie bvba**

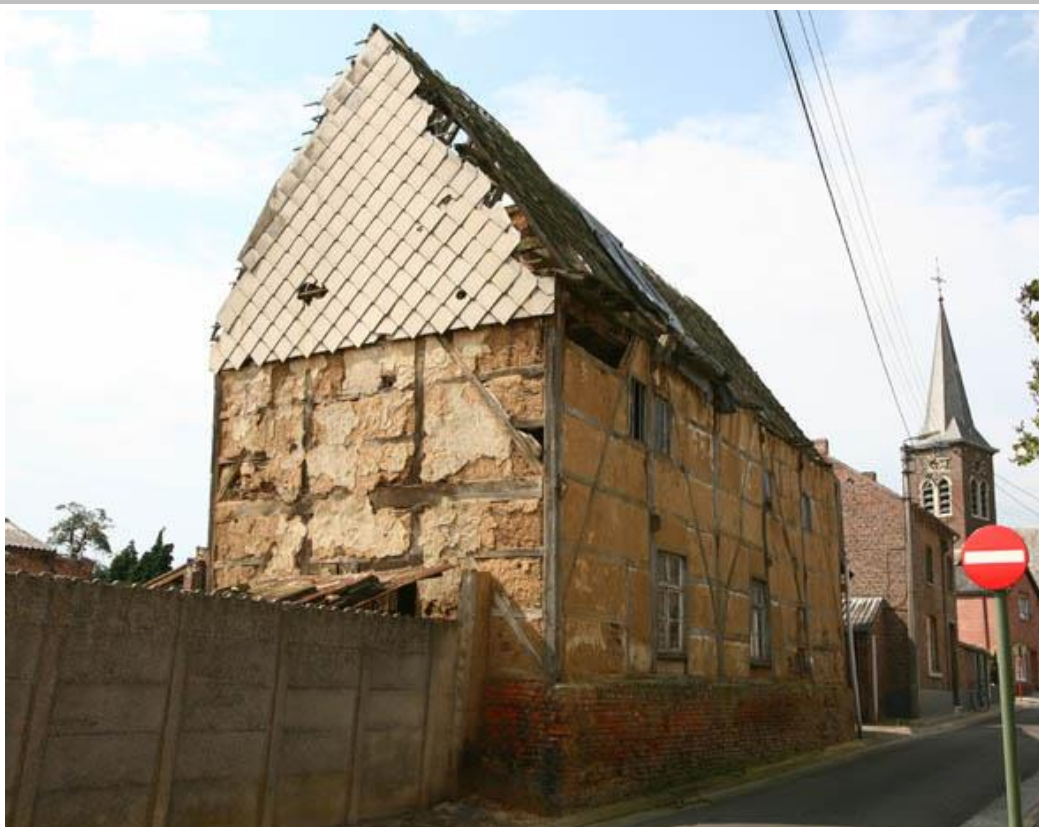
Op het projectgebied bevindt zich de op 18 mei 2008 deels ingestorte Sint-Petrushoeve. Dit was een kleine hoeve met woonvleugel, dwarsschuur en stallen opgetrokken uit leem die vermoedelijk uit de 17^{de} eeuw dateerde (fig. 1.4 en 1.5). Het boerenhuis telde twee verdiepingen en had een zadeldak. De hoeve is sinds 17-9-1976 beschermd als monument en maakt tevens deel uit van een beschermd cultuurhistorisch landschap².

Fig. 1.4 De Sint-Petrushoeve voor de instorting op 18 mei 2008⁵.

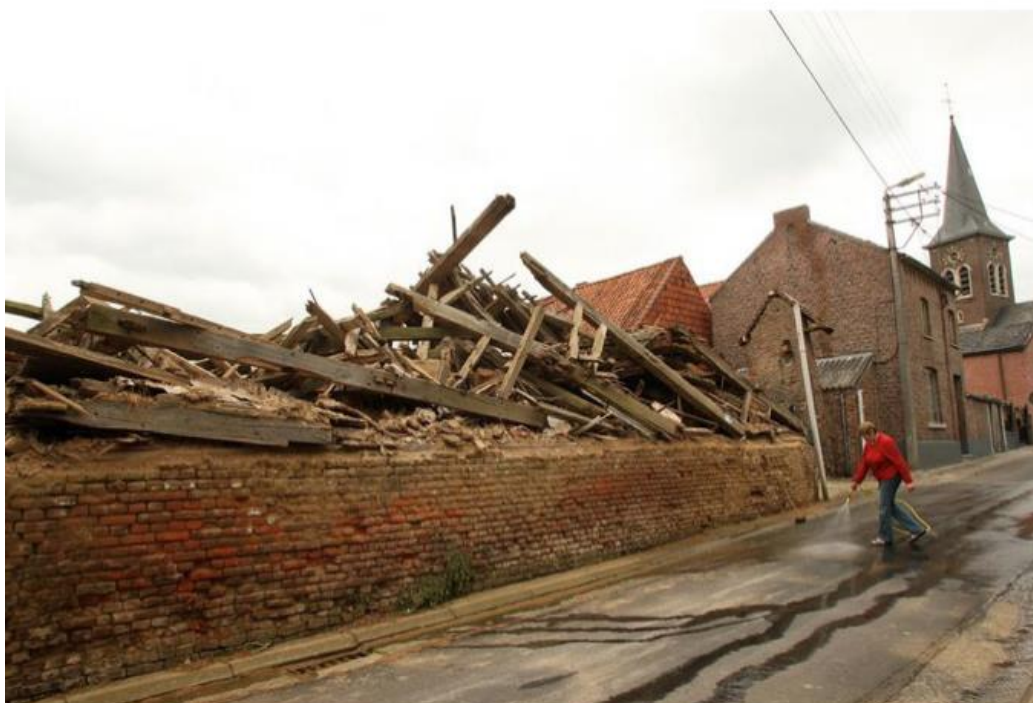
Fig. 1.5: De ingestorte Sint-Petrushoeve⁶

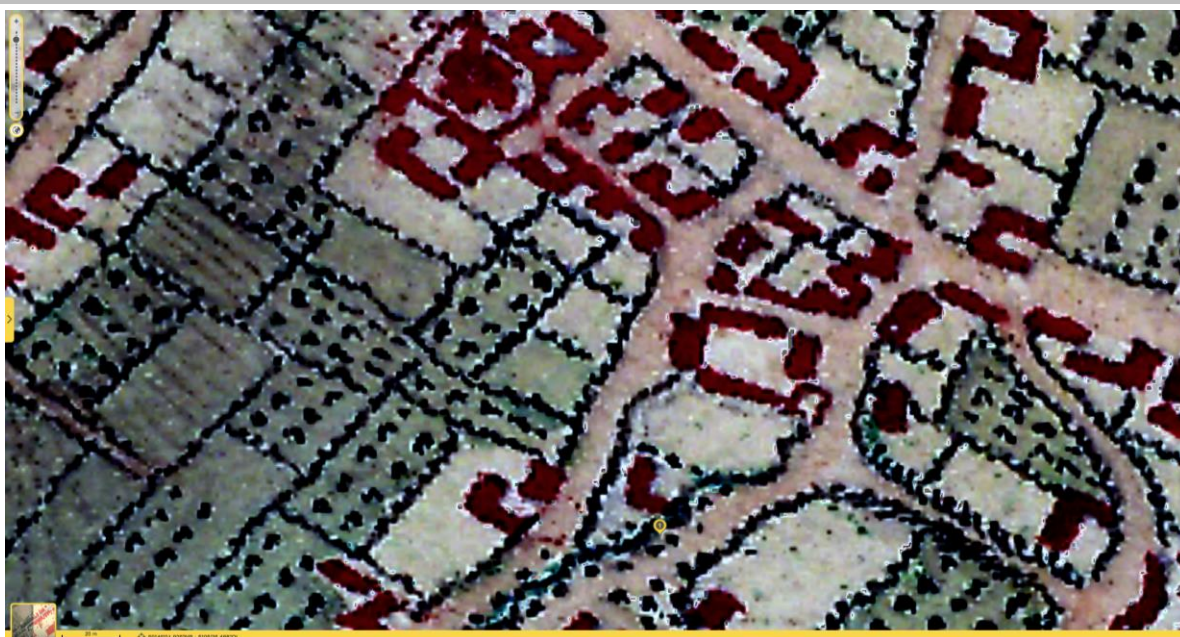
Fig. 1.6: Uittreksel uit de kaart van Villaret 1745-1748

Op alle geraadpleegde historische kaarten is reeds bebouwing te zien ter hoogte van het projectgebied. Op de kaart van Villaret (1745-1748) is ter hoogte van het projectgebied bebouwing geschetst langs de Sint-Petrusstraat (fig. 1.6). Het huidige stratenpatroon is reeds grotendeels aanwezig op deze kaart.

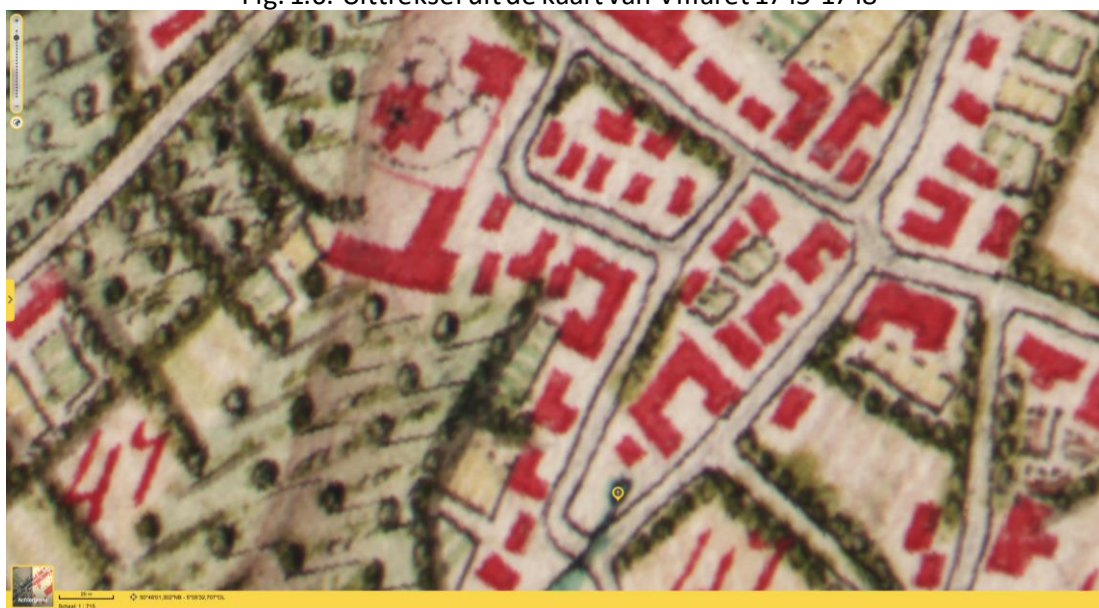
Fig. 1.7: Uittreksel uit de kaart van Ferraris 1771-1778

Op de Ferrariskaart is ter hoogte van de oksel van de Sint-Petrusstraat en de Lindestraat een vierkantshoeve geschetst met een opening in de gebouwen naar het zuidwesten toe (fig. 1.7). Het gebouw ligt op een kleine afstand van beide genoemde straten.

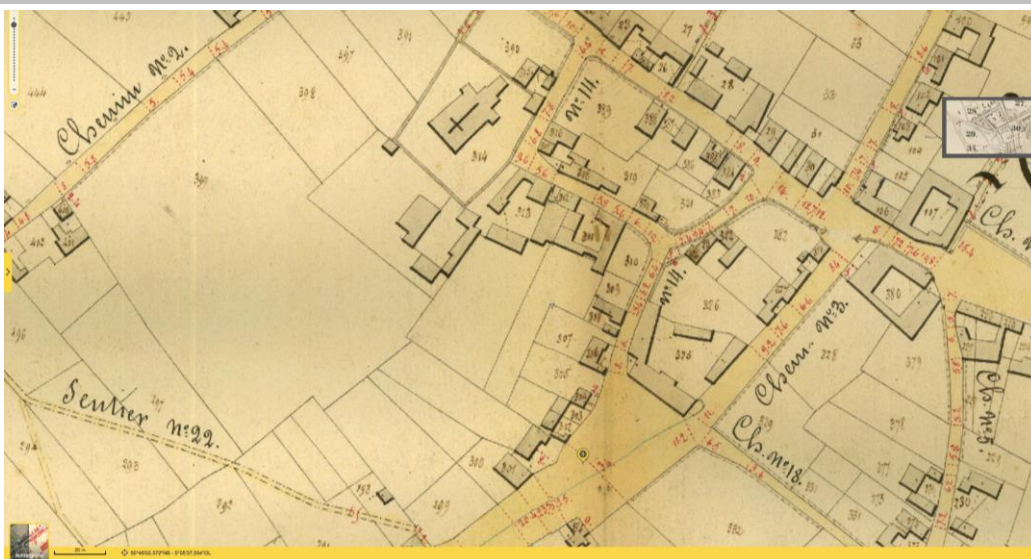
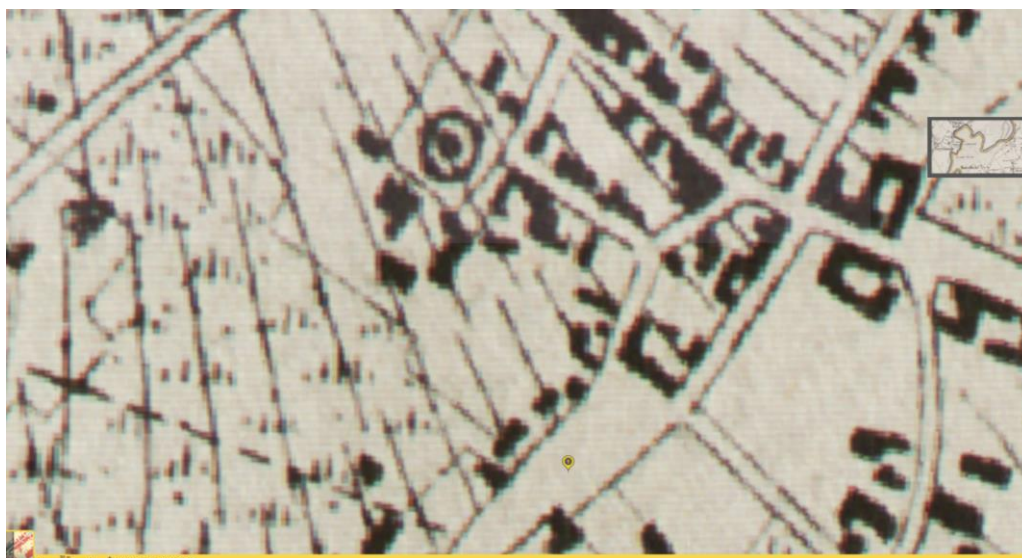
Fig. 1.8: Uittreksel uit de Atlas der Buurtwegen 1841

Fig. 1.9: Uittreksel uit de kaart van Vandermalen 1846-1854

De toestand op de Atlas der Buurtwegen (1841) is gelijkaardig aan deze op de Vandermaelenkaart (1846-1854): beide geven een wat meer langgerekt, rechthoekige vierkantshoeve weer langs de Sint-Petrusstraat en wat meer naar het westen dan op de Ferrariskaart (fig. 1.8 en 1.9). Op beide kaarten lijkt een opening weergegeven te zijn gericht op de Sint-Petrusstraat. Op de Poppkaart is een rechthoekig bouwvolume afgebeeld ter hoogte van het projectgebied (fig. 1.10). Er zijn geen afzonderlijke volumes herkenbaar en het gebouw is vrij smal en langgerekt en gealigneerd langs de Sint-Petrusstraat.

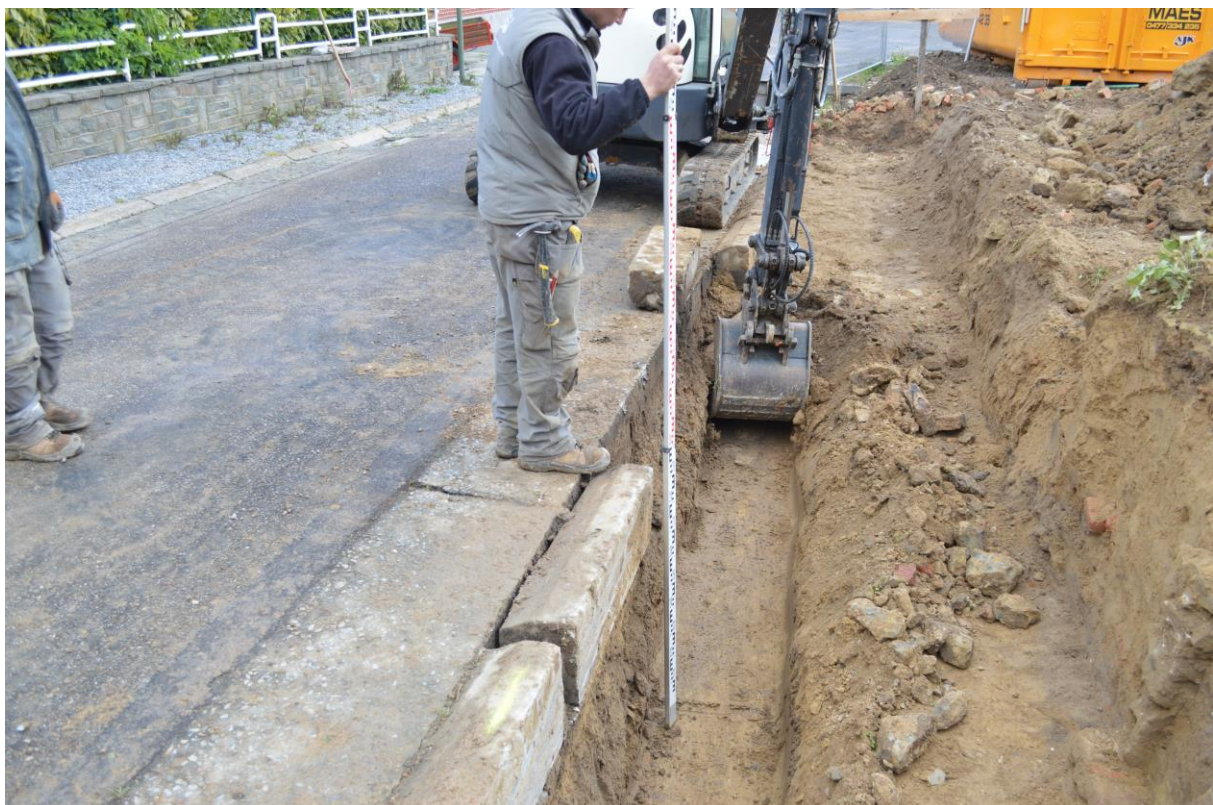
De uitgevoerde graafwerken op het terrein en de archeologische begeleiding stonden louter in functie van de restauratiewerken met de heropbouw van de ingestorte hoeve. Er diende afgegraven te worden voor een nieuwe vloerplaat op volle grond en voor een U-vormige funderingsbalk errond. De graafwerken werden onder archeologische begeleiding uitgevoerd met een minigraver van de aannemer (fig. 2.1).

Fig. 2.1: Getrapte uitgraving in functie van de funderingsbalken.

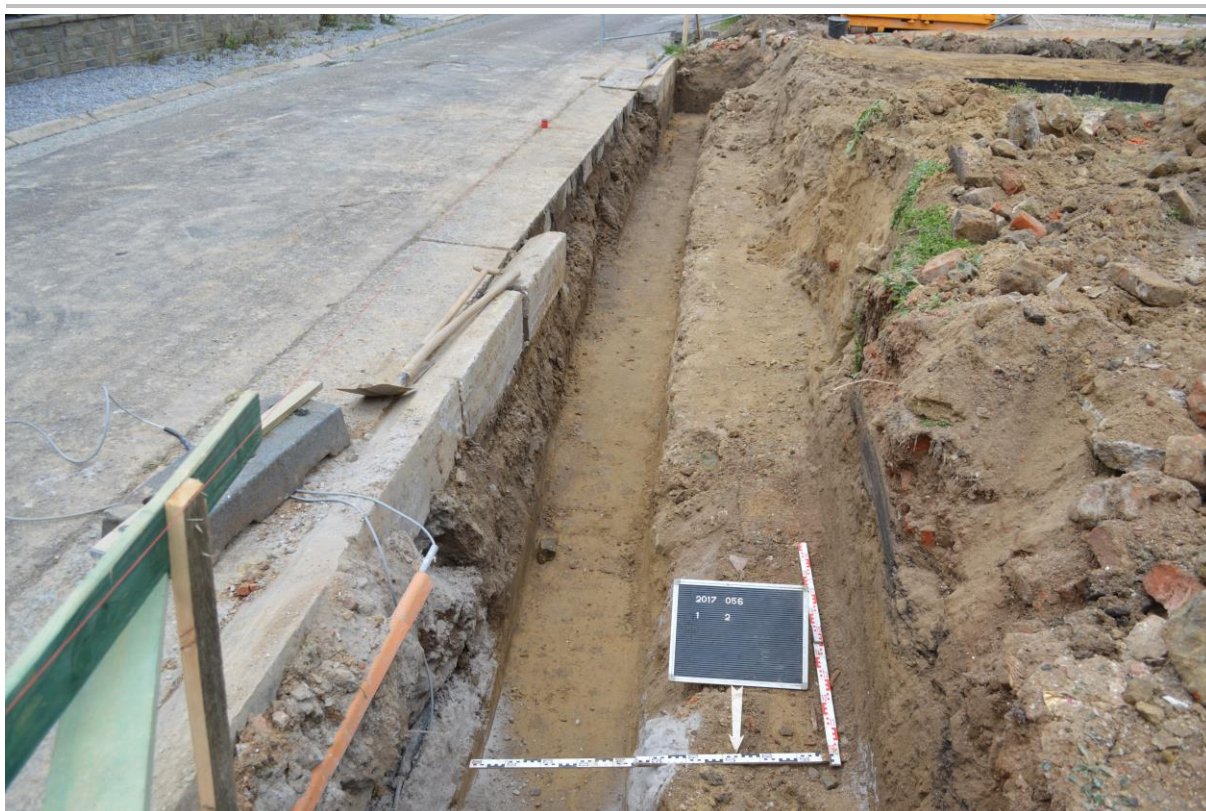
De sleuven voor de funderingsbalken werden getrapt uitgevoerd: eerst werd een strook van ca. 1,10 m breed uitgegraven op een diepte van 50 cm onder maaiveld en vervolgens in deze geul een strook van ca. 60 cm tot op een diepte van ca. 130 cm onder maaiveld (fig. 2.2).

Fig. 2.2: Funderingssleuf.

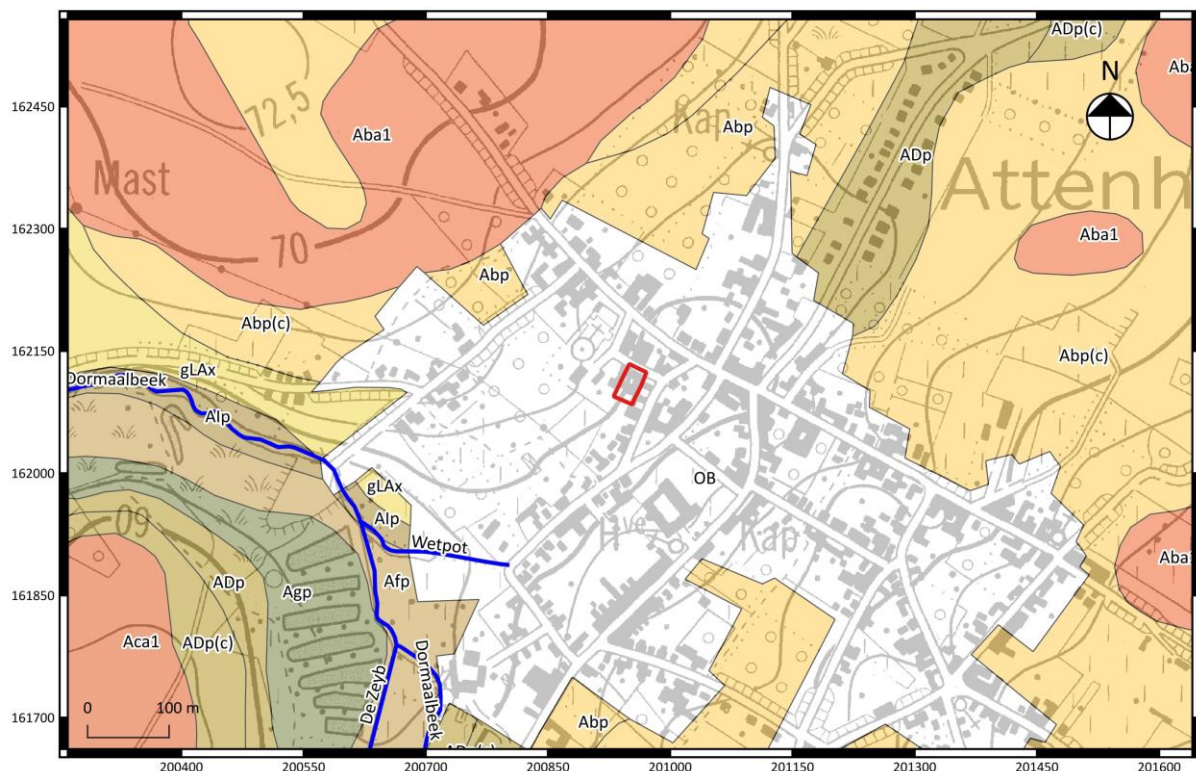
Fig. 3.1: Uitsnede van de bodemkaart met aanduiding van het projectgebied (©Databank Ondergrond Vlaanderen).

Het projectgebied ligt volgens de gegevens van de bodemkaart in bebouwd gebied en is bijgevolg niet gekarteerd (fig. 3.1). In de omgeving komen de volgende bodemseries voor. Het betreft steeds leemgronden¹³:

- Abp en Abp(c): Gronden op leem
- Aba1: Leemgronden met textuur B-horizont
- ADp: Zwak of matige gleyige gronden op leem

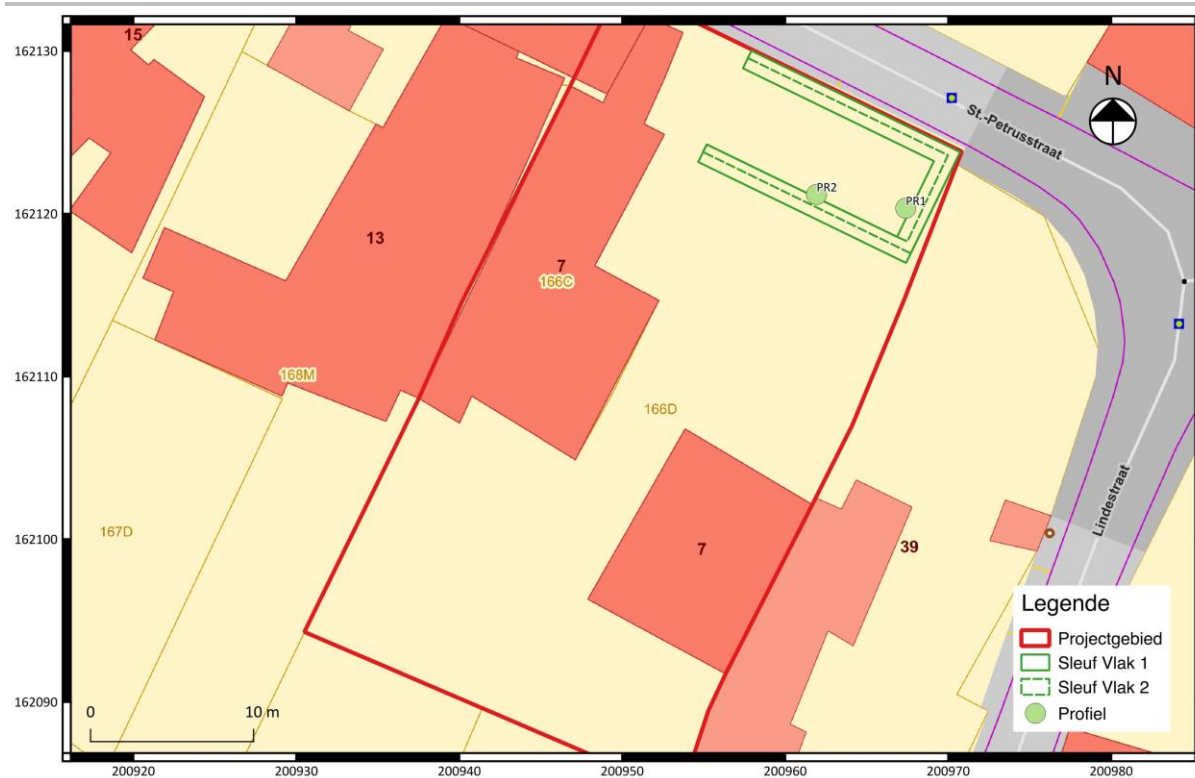
Fig. 3.2: Situering van de aangelegde en geregistreerde bodemprofielen.

Tijdens de graafwerken op het terrein werden twee (identieke) profieltjes aangelegd en geregistreerd (fig. 3.2 en 3.3). Het diepste profiel (fig. 3.3), aangelegd in de smalle sleuf die tot op ca. 130 cm onder maaiveld uitgegraven werd, werd een ca. 45 cm dikke Ap-horizont (1) geregistreerd, gevolgd door een B-horizont (2) en een C-horizont (3). Het andere aangelegde profiel rekte maar net tot in de B-horizont.

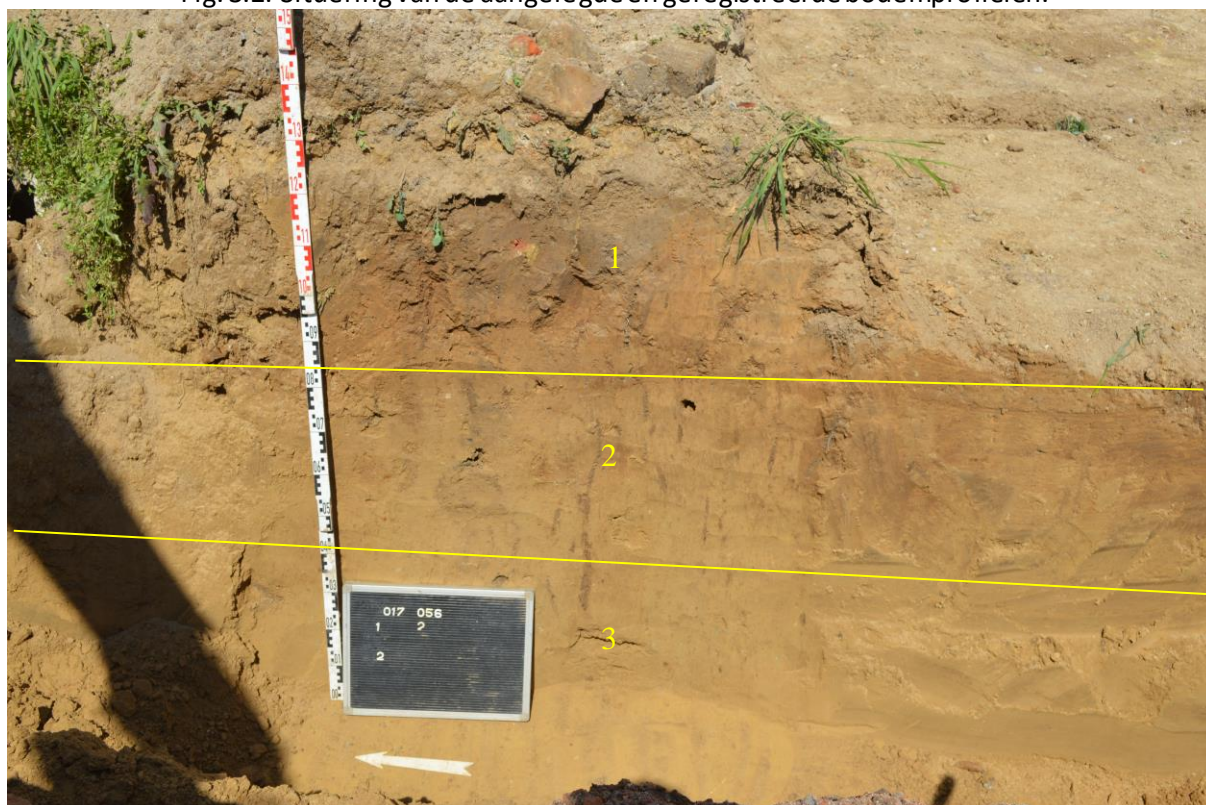
Fig. 3.3: Bodemprofiel in vlak 2.

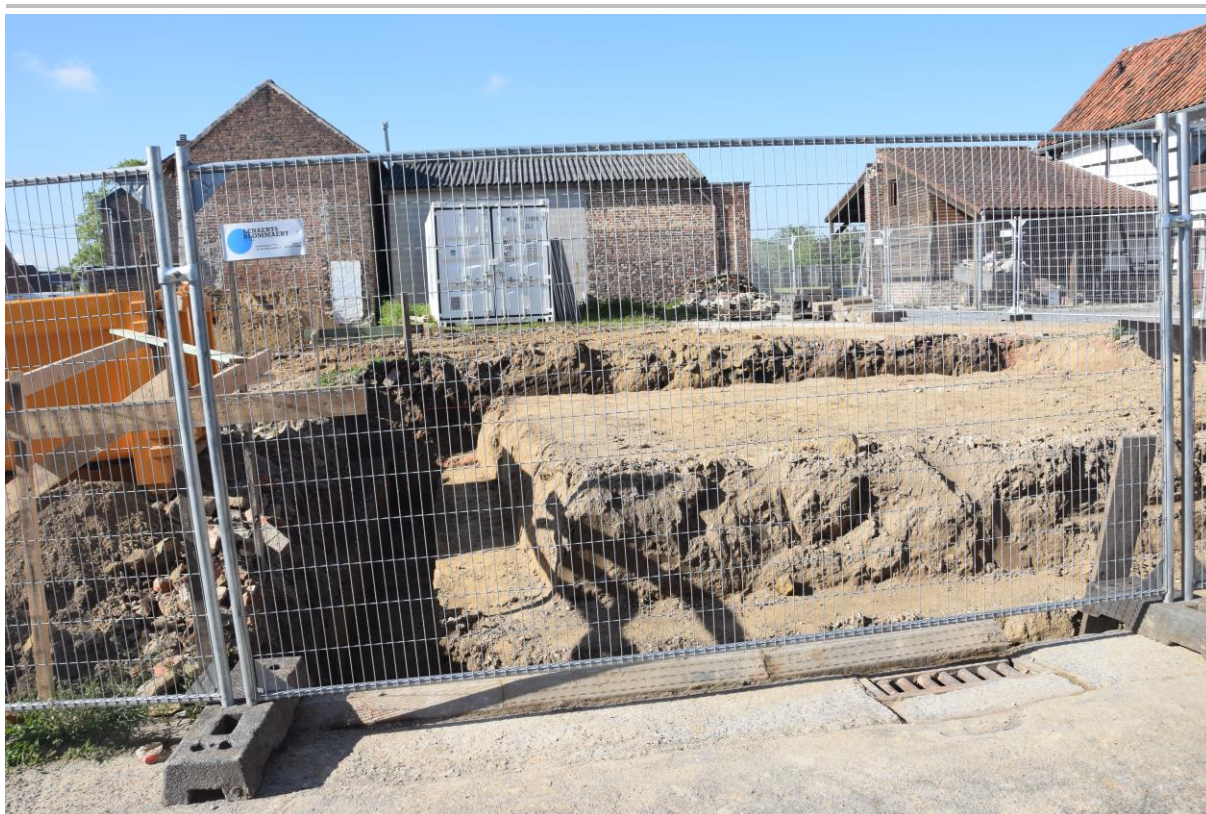
Met de uitgraving voor de vloerplaat werd het juiste archeologisch vlak zoals reeds vermeld niet bereikt aangezien dit nog in de Ap-horizont viel: er werden dan ook geen sporen aangetroffen in het aangelegde vlak (fig. 3.4).

Fig. 3.4: De uitgraving voor de vloerplaat.

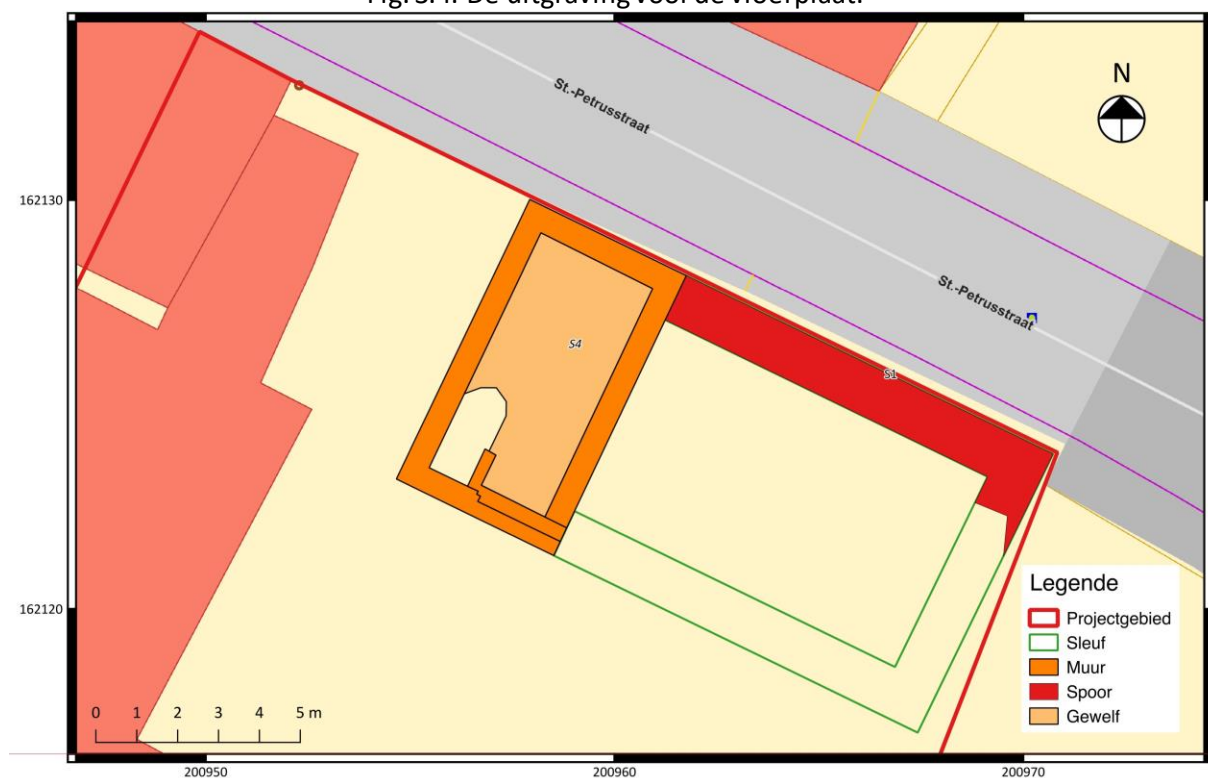
In de aangelegde funderingssleuven werden in totaal 4 sporen geregistreerd op de twee aangelegde niveau's (op een diepte van 50 cm onder maaiveld en vervolgens op een diepte van ca. 130 cm onder maaiveld) (fig. 3.5 en fig. 3.6).

Fig. 3.5: Vlak 1.

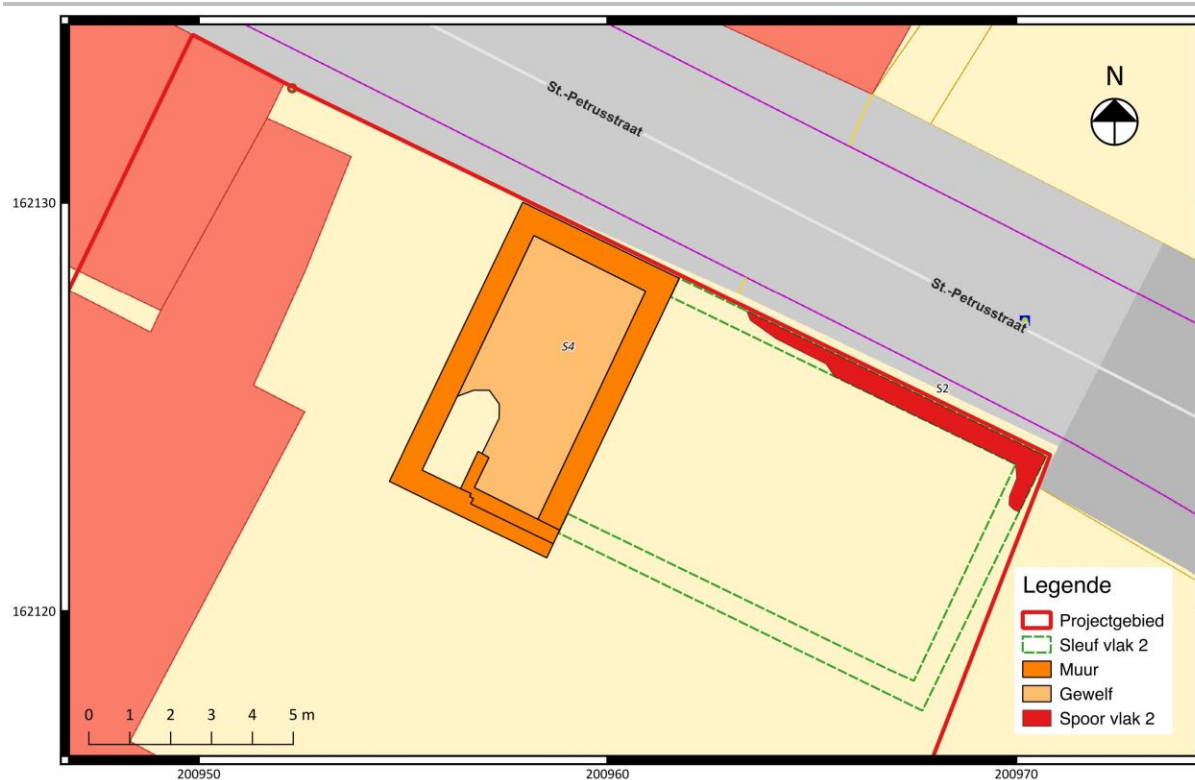
Fig. 3.6: Vlak 2

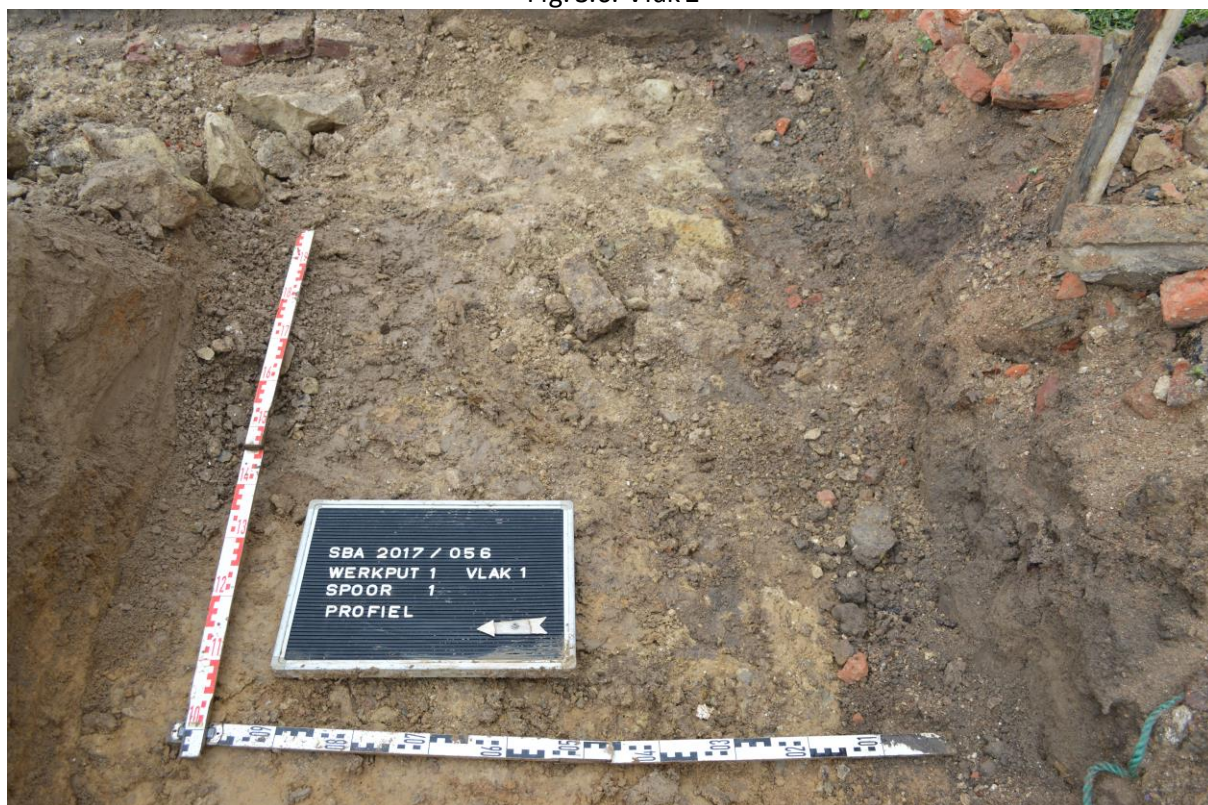
In de noordelijke sleuf, langs de Sint-Petrusstraat en meer naar het oosten toe dan het keldertje, werd nog net een uitbraakspoor (S1) aangesneden in de vorm van een laag kalkzandmortel (fig. 3.7).

Zowel het uitbraakspoor als de onderliggende laag zijn resten van de funderingsmuur van de hoeve.

Fig. 3.7: Uitbraakspoor S1.

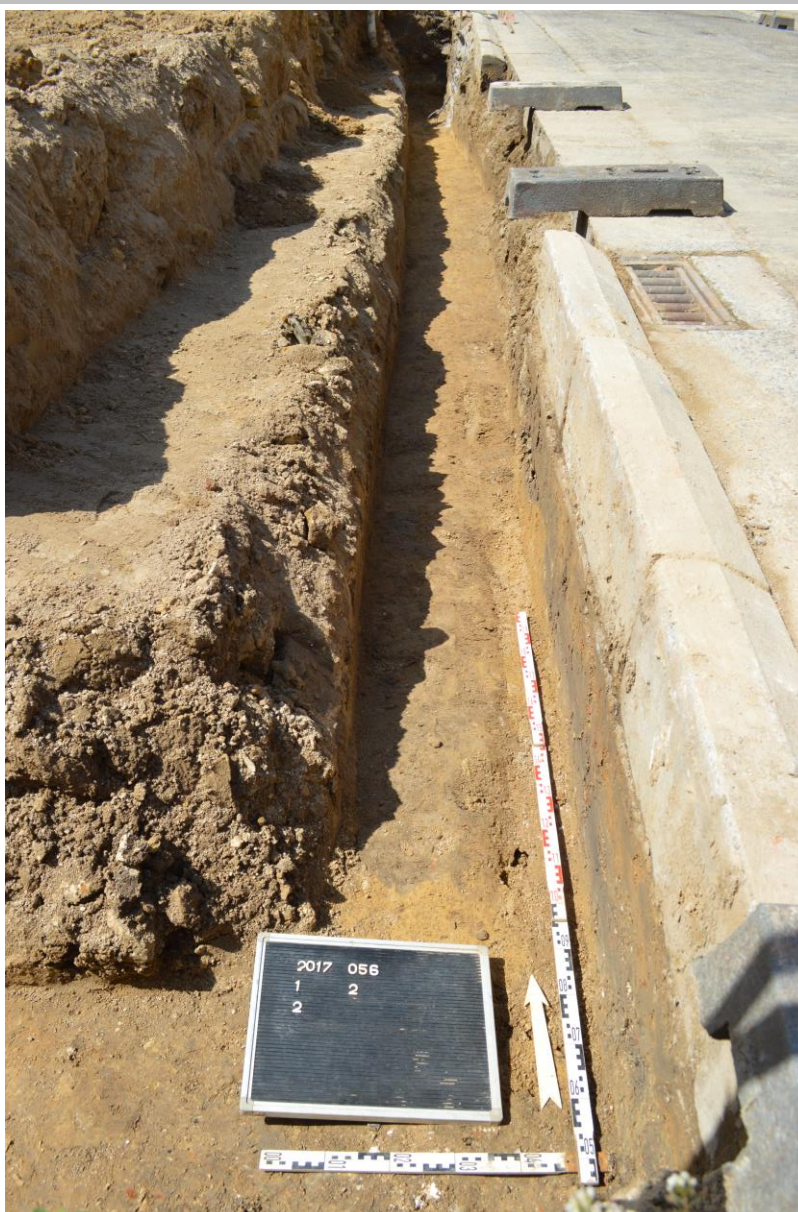
Onder dit ondiep bewaarde spoor, op het tweede aangelegde vlak, werd een bruinigrijze laag aangetroffen met enkele inclusies van baksteen en -kalkbrokjes (S2). Deze laag kreeg twee spoornummers toegekend (S2 en S3) maar het betrof eenzelfde laag (fig. 3.8 en 3.9).

Fig. 3.8: Spoor 2.

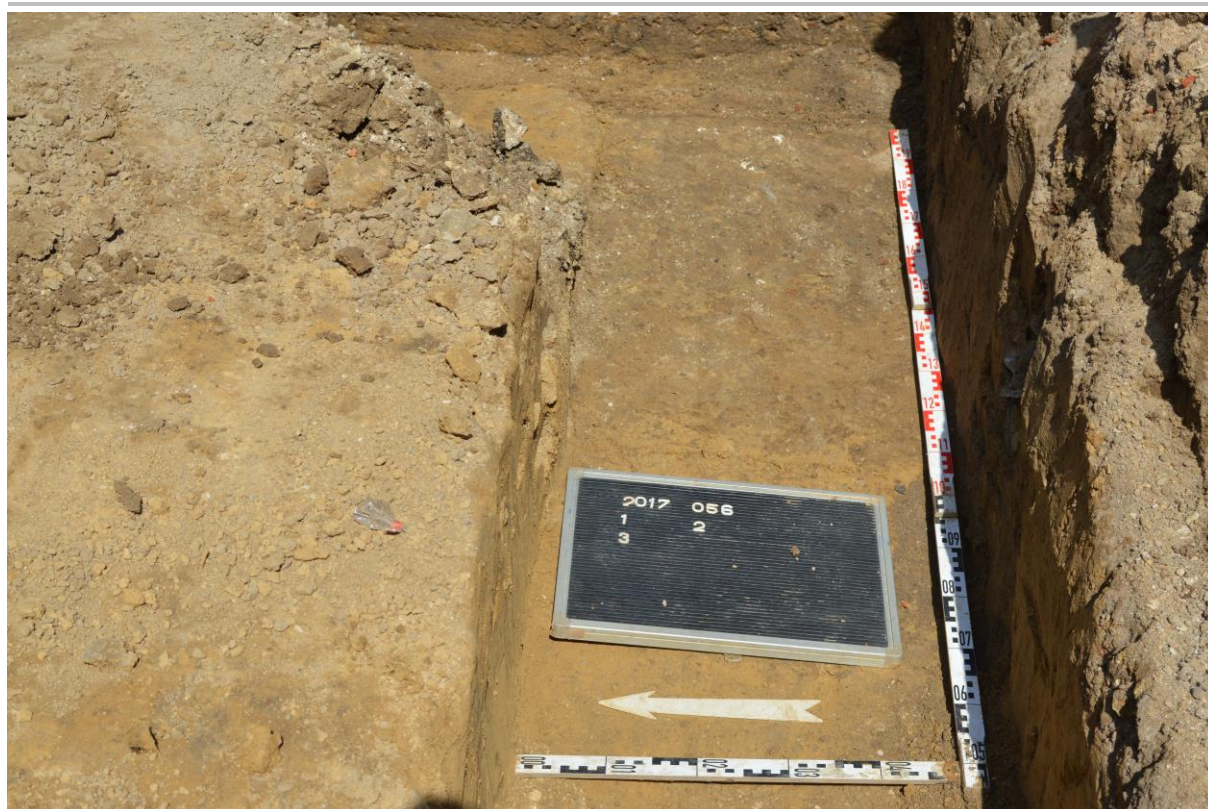
Fig. 3.9: Spoor 3.

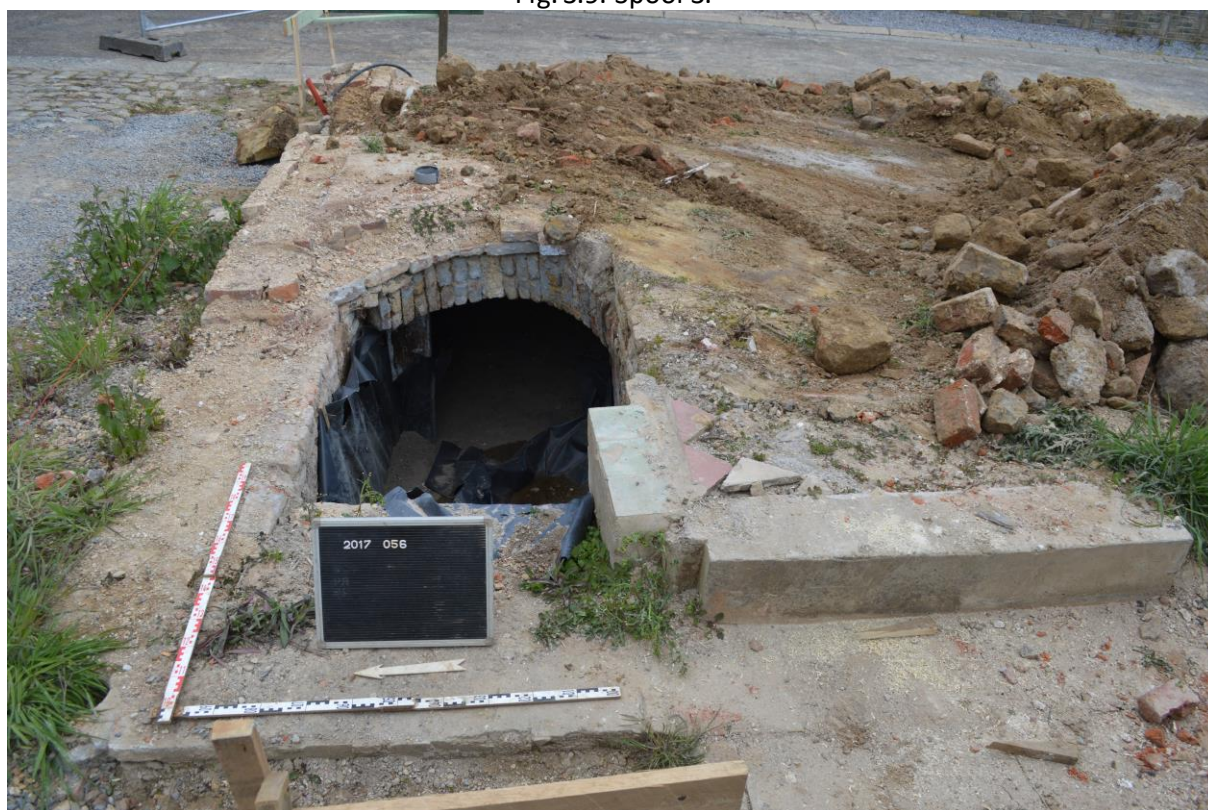
In het westen van de werkput was een keldertje (S4) bewaard dat tot het ingestorte gebouw behoorde (fig. 3.10). Dit viel binnen de hier wel deels bewaarde funderingen van de ingestorte hoeve aan de noord- west- en zuidkant. Het keldertje is opgemetseld met bakstenen (17,5 x 10,5 x 5,5 cm), gelegd in een redelijk harde, lichtgrijze kalkzandmortel.

De ingang van het keldertje bevond zich aan de zuidzijde. De ingang ervan was afgedekt met plastic en kon niet nader onderzocht worden. De bodem van het keldertje bevond zich op ca. 1.50 cm onder maaiveld.

Fig. 3.10: Ingang van keldertje S4.
